ESCUELA TÉCNICA SUPERIOR DE ARQUITECTURA

Departamento de Mecánica de Medios Continuos e Ingeniería del terreno.

TÍTULO: “ANÁLISIS Y METODOLOGÍA DE INTERVENCIÓN EN ESTRUCTURAS SOMETIDAS A PROCESOS CORROSIVOS”.

TESIS DOCTORAL: “ANÁLISIS Y METODOLOGÍA DE INTERVENCIÓN EN ESTRUCTURAS SOMETIDAS A PROCESOS CORROSIVOS”.

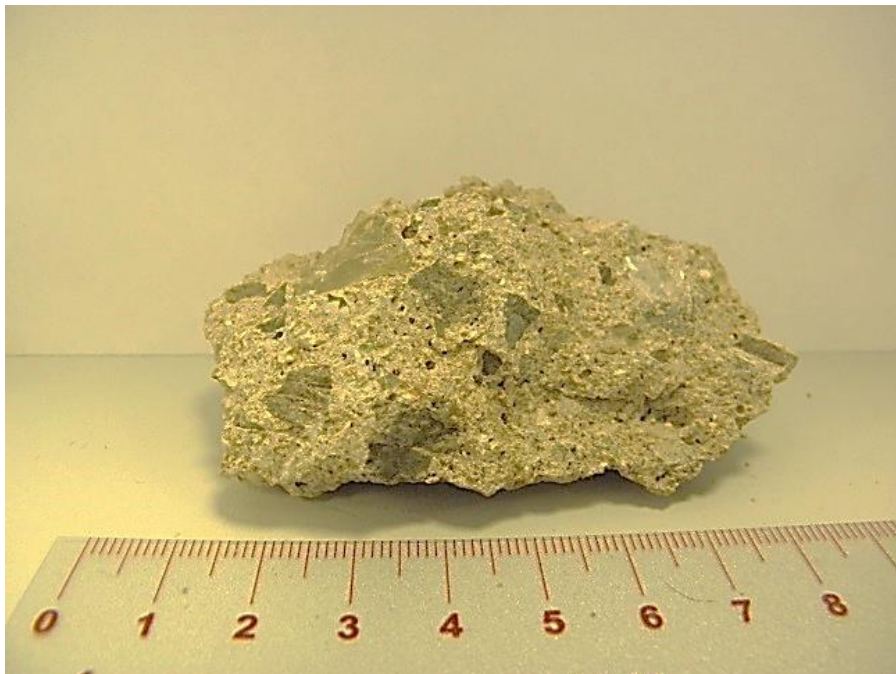
diferencia en el contenido de cemento se puede apreciar a simple vista en las probetas extraídas. El hormigón de la fase 1 es mucho más poroso y menos pesado que el de la fase dos.

Fig. 3.57. Hormigón Fase II. Torre Vigía Castillo San Sebastián Cádiz. Elaboración propia

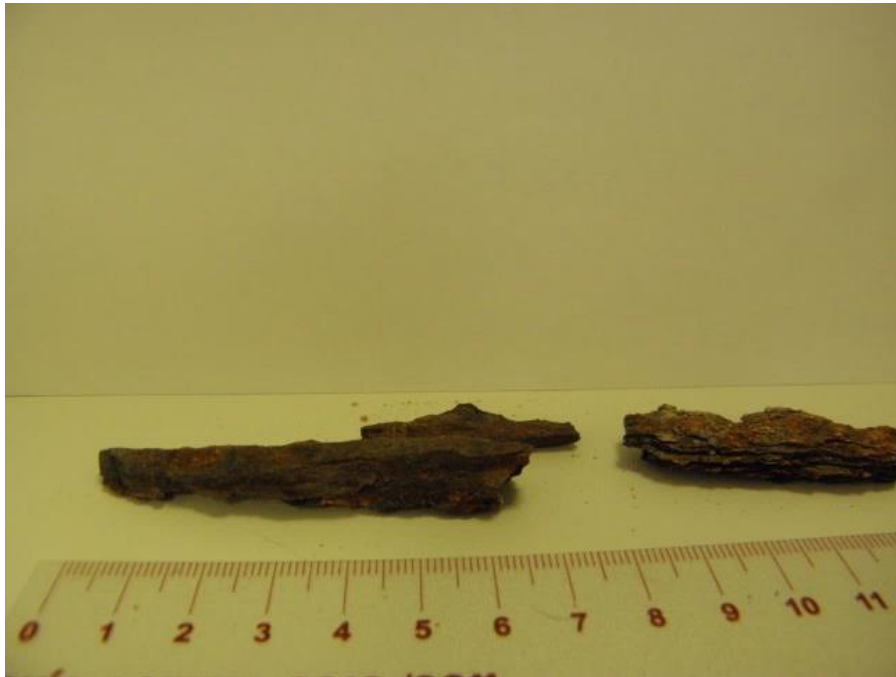
Fig. 3.58. Corrosión armaduras. Torre Vigía Castillo San Sebastián Cádiz. Elaboración propia

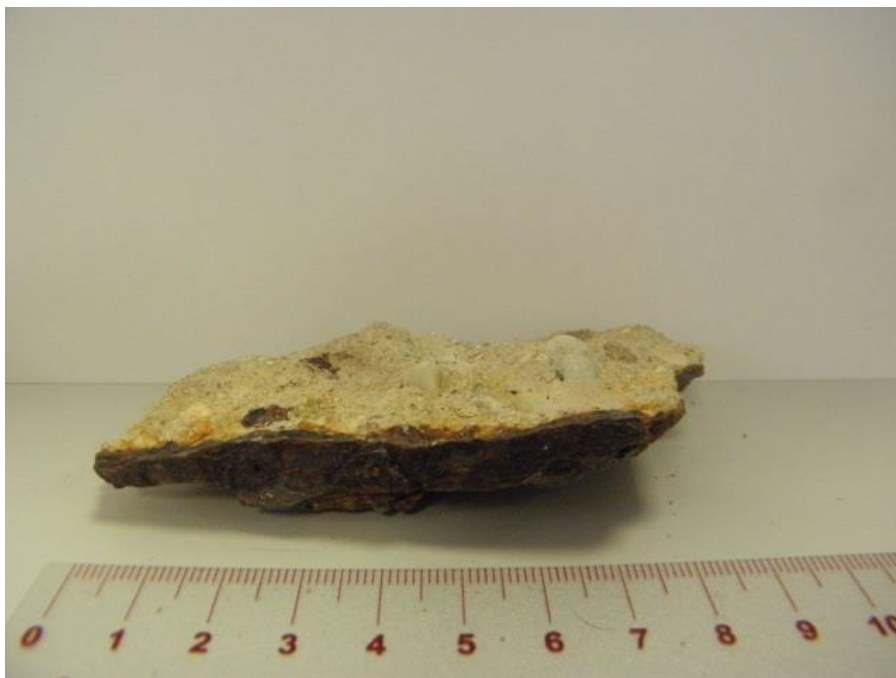
Fig. 3.59. Corrosión armaduras. Torre Vigía Castillo San Sebastián Cádiz. Elaboración propia

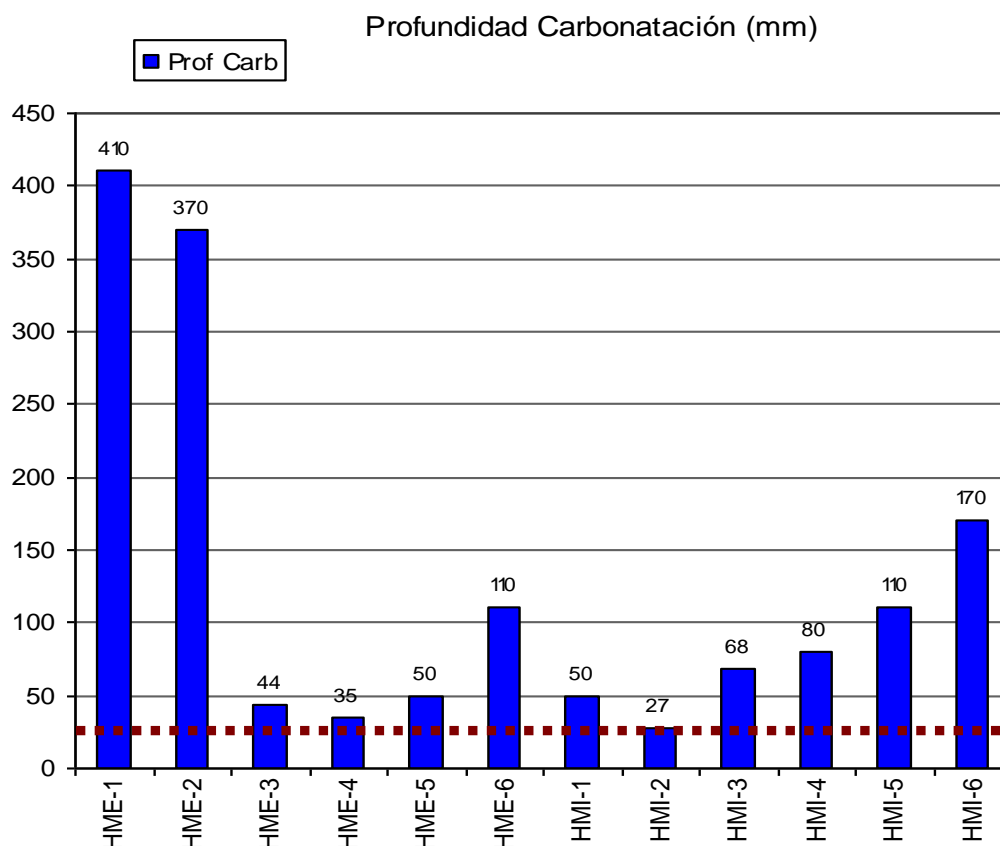
Se establecen los perfiles de Carbonatación de las probetas, obteniéndose los siguientes resultados.

Fig. 3.60. Perfiles Carbonatación Probetas. Torre Vigía Castillo San Sebastián Cádiz. (Fuente Geocisa)

Establecemos como espesor de recubrimiento standart 20 mm según inspección visual realizada, por lo tanto podemos observar como en todos los testigos la carbonatación ha llegado a la armadura de esta manera, el acero ha dejado de estar en estado pasivo al haber disminuido el pH del hormigón que rodea a las armaduras con lo que podemos afirmar que los procesos de corrosión están activos.

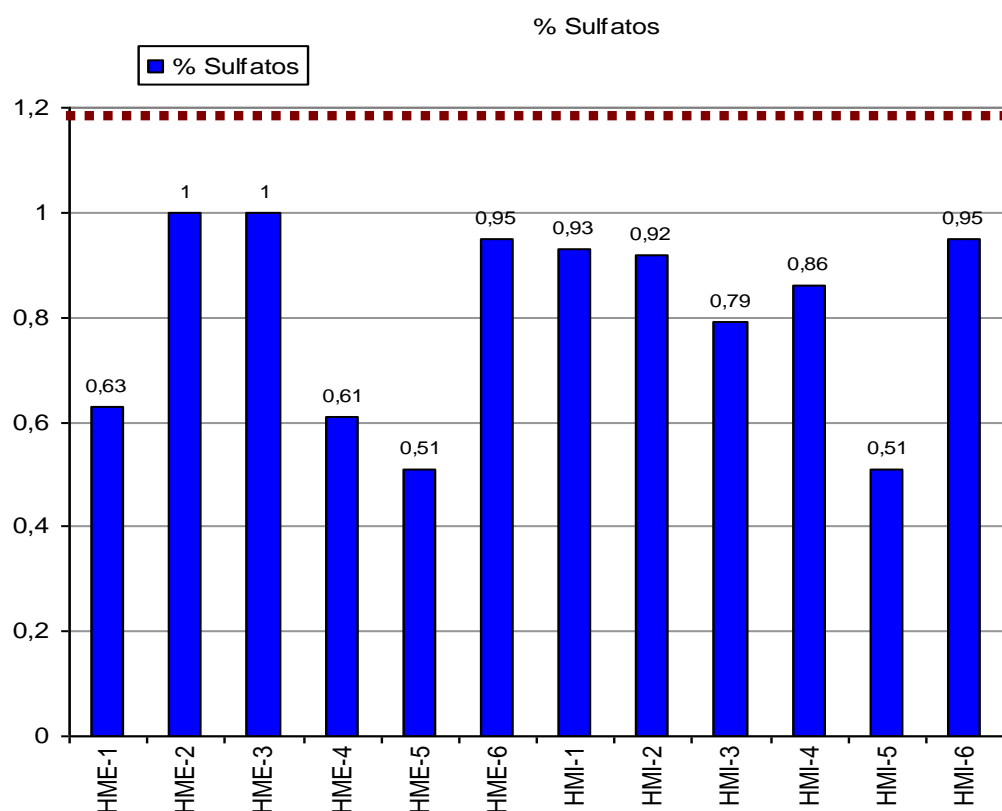
Los resultados de las distintas probetas son muy dispares y no se ajustan a ningún patrón definido. De las 12 probetas analizadas todas tienen porcentajes de sulfatos inferiores a los admisibles por la normativa vigente, que establece este umbral en un 0,8 % peso cemento (aproximadamente 1,2% peso hormigón). Pero entre el porcentaje de sulfatos existente en cada una de ellas hay diferencias notables (HME2 duplica el porcentaje del HMI5 por ejemplo).

Fig. 3.61. Perfiles porcentaje sulfatos según Probetas. Torre Vigía Castillo San Sebastián Cádiz. (Fuente Geocisa)

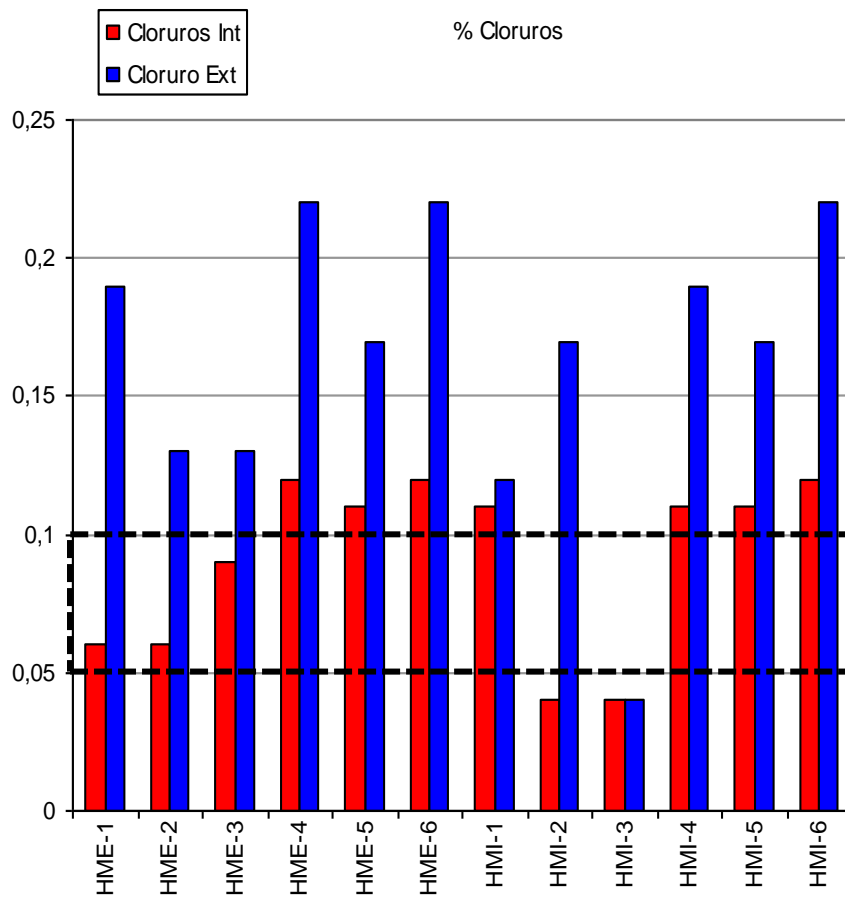
Analizamos el porcentaje de cloruros existente en las probetas. Se establece un control más exhaustivo examinando el perfil de cloruros al principio y al final del testigo.

Fig. 3.62. Perfiles porcentaje cloruros según Probetas. Torre Vigía Castillo San Sebastián Cádiz. (Fuente Geocisa)

A nivel de la armadura (recubrimiento 2 cm), todas las probetas presentan concentraciones de cloruros muy por encima de lo que establece la Normativa EHE 08 (0,4% peso de cemento que equivale al 0,05-0,1% peso hormigón) al respecto, lo que nos da una idea de que los procesos de corrosión deben estar activos en todas las probetas.

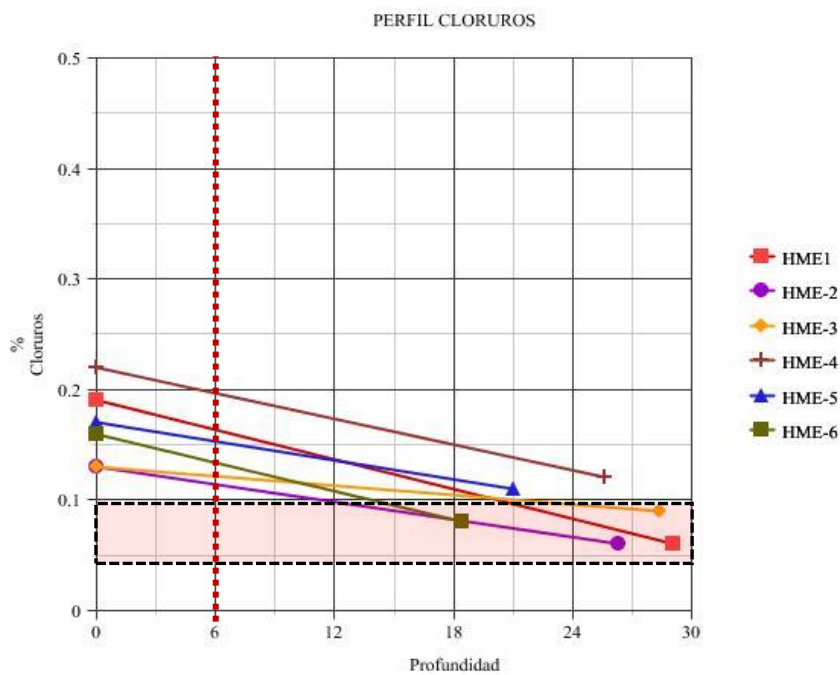
Fig. 3.63. Perfiles porcentaje cloruros según Probetas Exteriores. Torre Vigía Castillo San Sebastián Cádiz. (Fuente Geocisa)

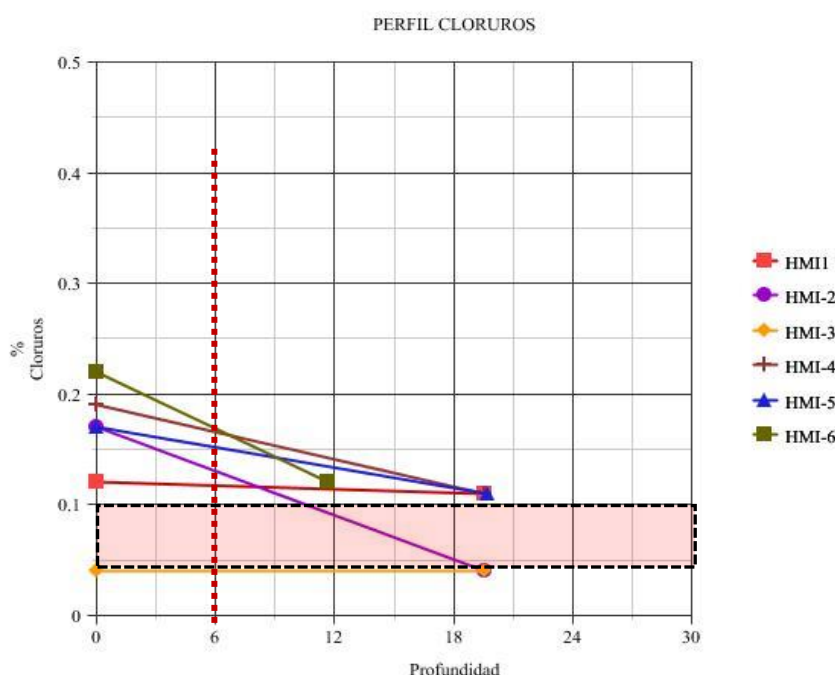
Fig. 3.64. Perfiles porcentaje cloruros según Probetas Interiores. Torre Vigía Castillo San Sebastián Cádiz. (Fuente Geocisa)

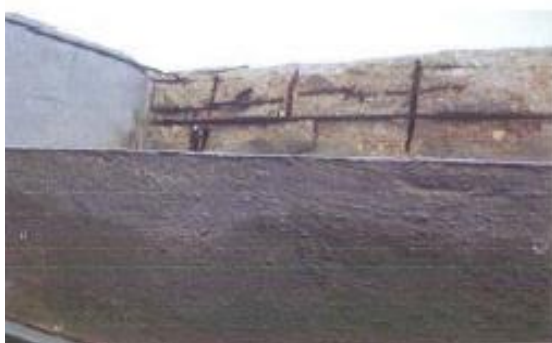
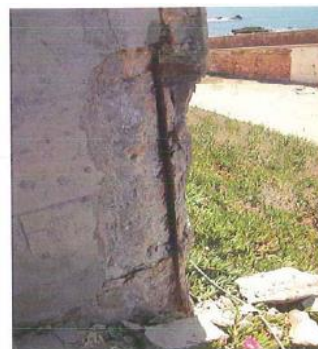
Un primer punto (F-1) localizado en la fachada norte y que corresponde a armadura secundaria. En este punto se han extraído 6 muestras.

Un segundo punto (F-2) de muestreo localizado en la esquina entre las fachadas sur y este, de armadura principal. En este punto se han extraído 2 muestras

Fig. 3.65. Toma muestras acero. Torre Vigía Castillo San Sebastián Cádiz. (Fuente Geocisa)

En todos los casos se trata de muestras de acero de barra lisa.

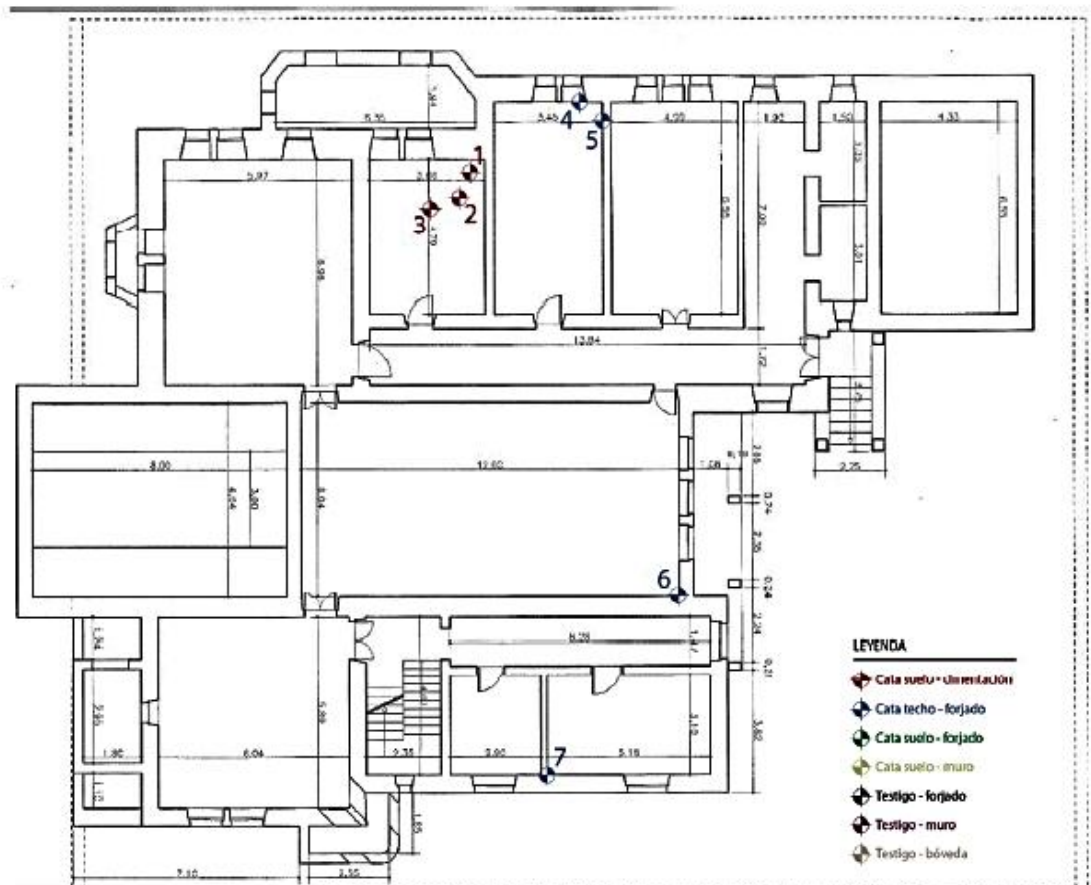
PLANTA SÓTANO

Fig. 3.66. Ubicación extracción de testigos Planta Sótano. Villa el castillito. Sanlúcar de Barrameda. (Fuente Songea)

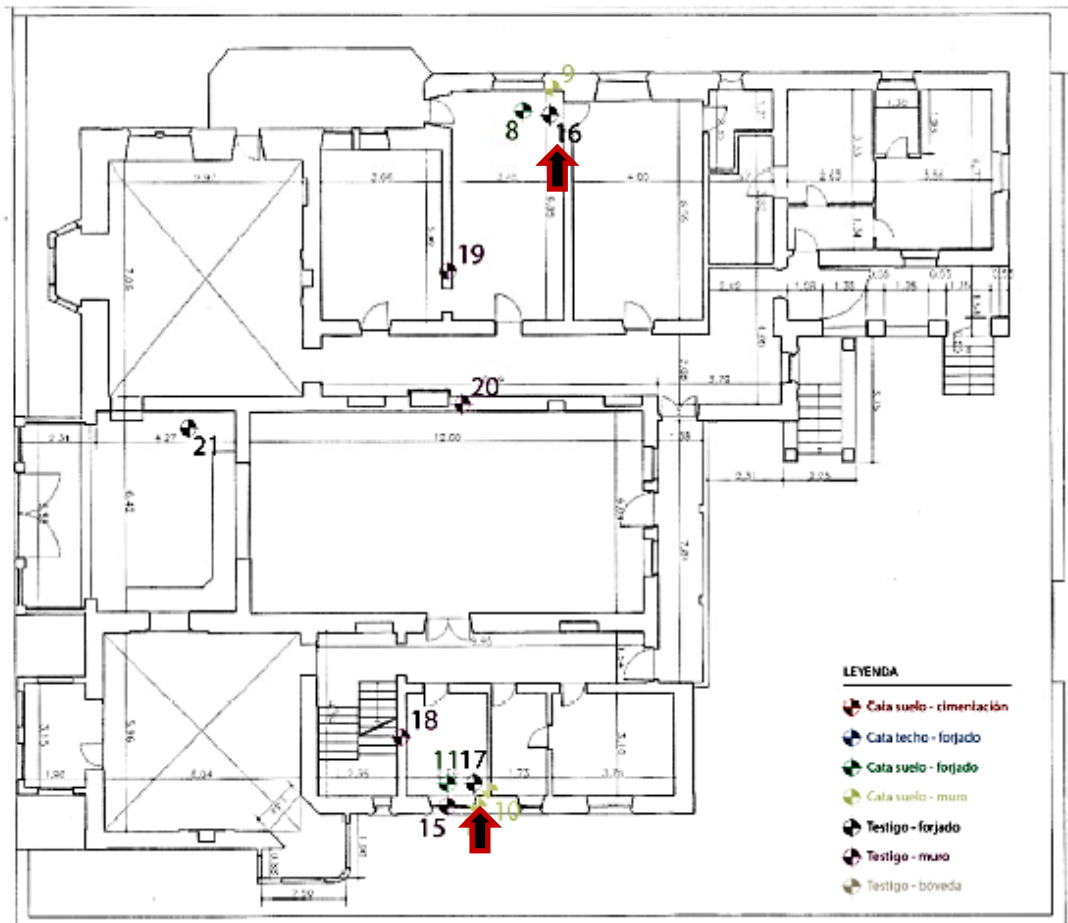
PLANTA BAJA

Fig. 3.67. Ubicación extracción de testigos Planta Baja. Villa el castillito. Sanlúcar de Barrameda. (Fuente Songea)

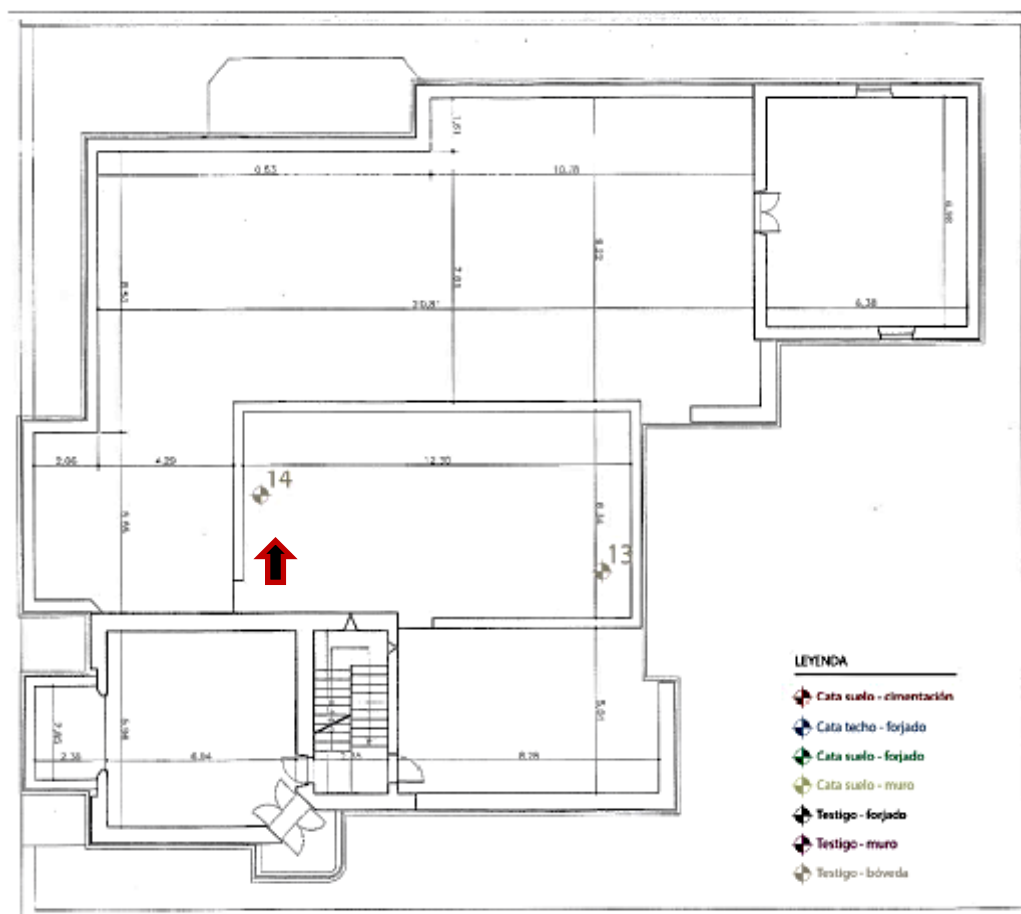
PLANTA PRIMERA

Fig. 3.68. Ubicación extracción de testigos Planta Primera. Villa el castillito. Sanlúcar de Barrameda. (Fuente Songea).

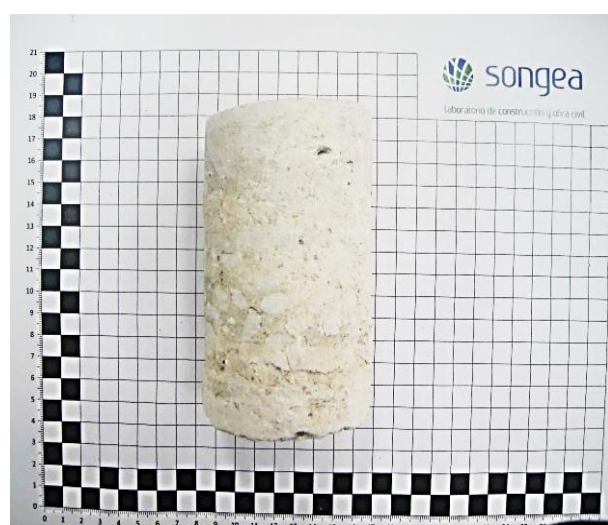
Fig. 3.69. Testigo extraído.. Villa el castillito. Sanlúcar de Barrameda. (Fuente Songea).

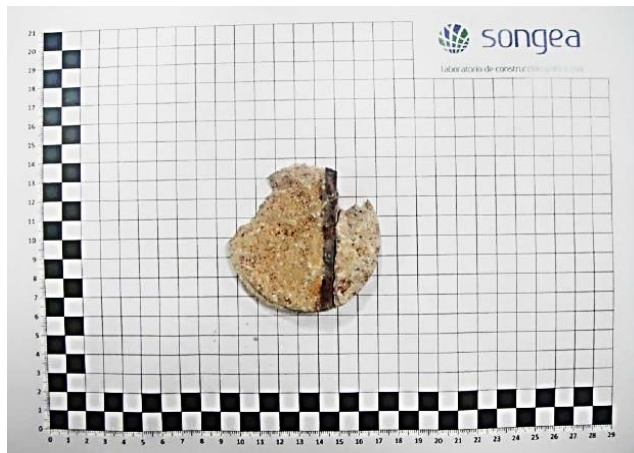
Fig. 3.70. Testigo extraído. Villa el castillito. Sanlúcar de Barrameda. (Fuente Songea).

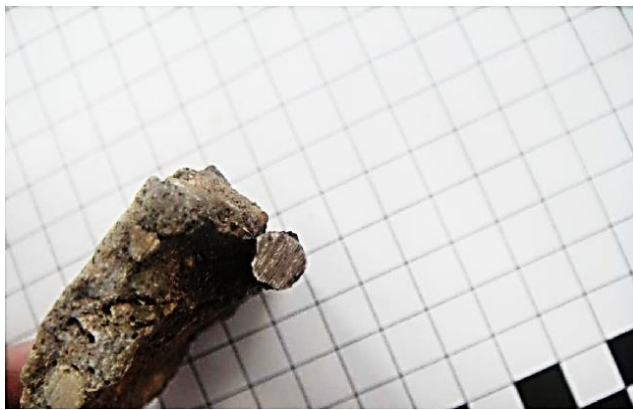
Fig. 3.71. Testigo extraído. Villa el castillito. Sanlúcar de Barrameda. (Fuente Songea).

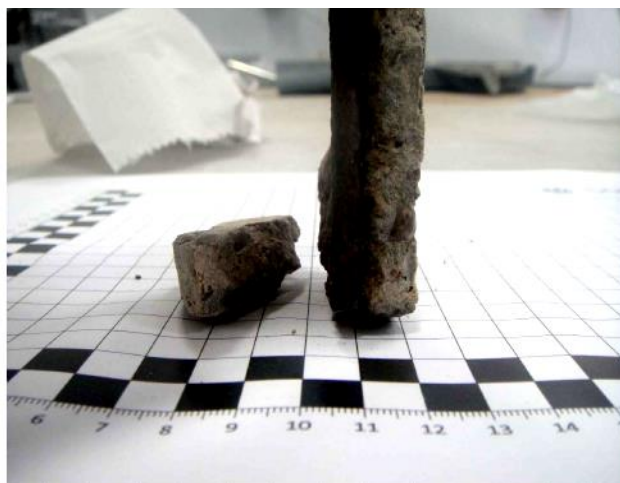
Fig. 3.72. Testigo extraído. Villa el castillito. Sanlúcar de Barrameda. (Fuente Songea).

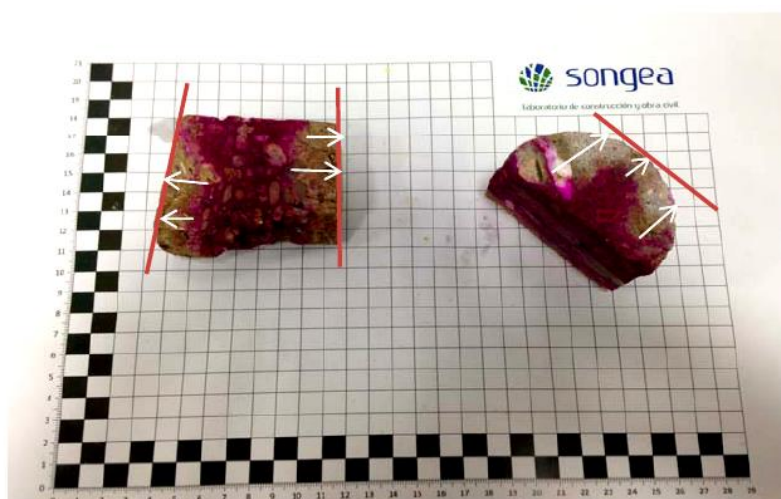
MEDIDA DE LA PROFUNDIDAD DE CARBONATACIÓN	
Máximo de penetración	
20	mm.
Mínimo de penetración	
10	mm.
Medida de penetración	
15	mm.

Fig. 3.73. Ensayo fenolftaleína en testigo. Profundidad carbonatación. Villa el castillito. Sanlúcar de Barrameda. (Fuente Songea).

- El Frente de carbonatación tiene un máximo de penetración de 20 mm y una penetración media de 15 mm. Teniendo en cuenta que el recubrimiento de los elementos de hormigón armado en esta edificación es de 10 mm, llegamos a la conclusión de que actualmente estas armaduras están despasivadas por lo tanto los procesos de corrosión están activos y el hormigón que recubre estas armaduras, carbonatado.

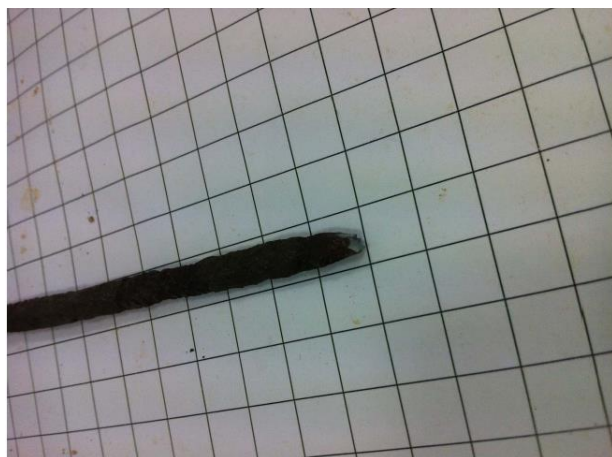
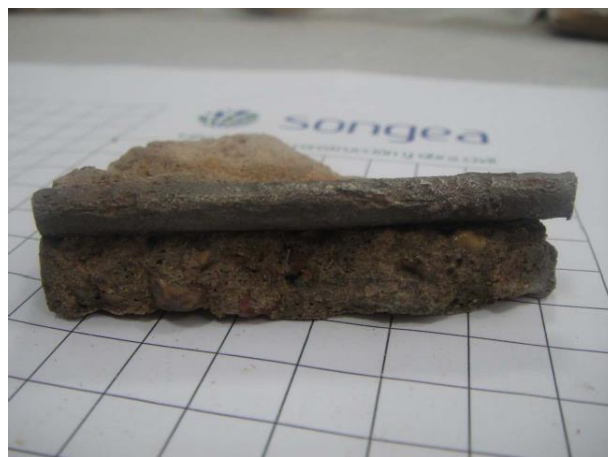
El acero de la muestra presenta un elevado proceso de corrosión afectando al diámetro nominal a lo largo de la sección de la muestra, con unas variaciones de $\pm 1,5$ mm. Así mismo, no ha sido posible detectar las corrugas del acero. Según la época de construcción de la edificación podemos determinar que este no presentaba corrugas en su estado inicial, aun así su pérdida de sección es considerable (aprox $\frac{1}{4}$ parte de su sección).

Fig. 3.74. Muestras acero. Villa el castillito. Sanlúcar de Barrameda. (Fuente Songea).

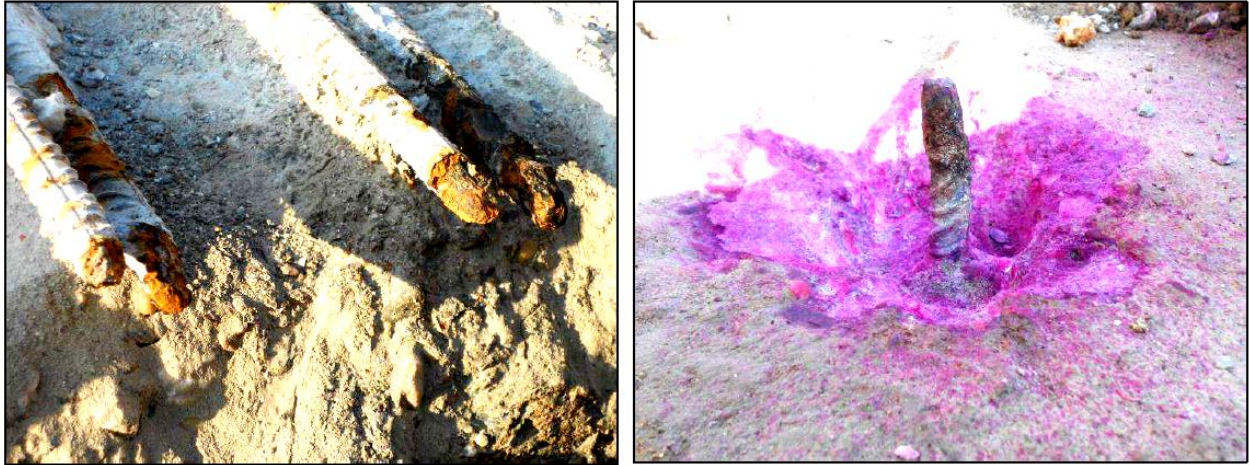
El principal daño que ha aparecido en el lugar del vuelco del muro del canal, es la corrosión de las armaduras en la base del muro, la cual está muy localizada en las en las barras de las esperas de la cimentación sobre la junta entre losa y muro. (...)

Fig. 3.75. Muestras acero. Canal Calzas Anchas, Utrera. (Fuente Vorsevi).

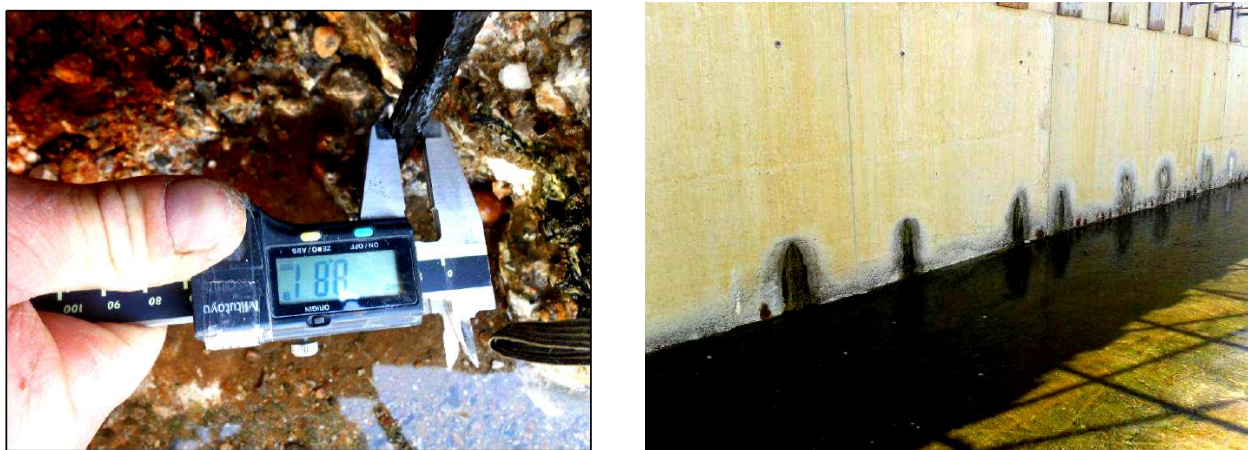
Asimismo también se aprecian numerosas filtraciones a través de los espadines ejecutados para realizar el encofrado de los muros, hay un aumento significativo en la porosidad y degradación del hormigón en estas zonas.

Fig. 3.76. Estudios en el Canal Calzas Anchas, Utrera. (Fuente Vorsevi).

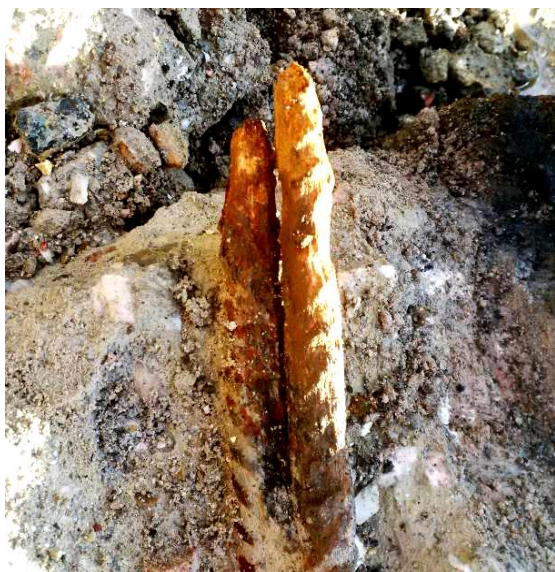
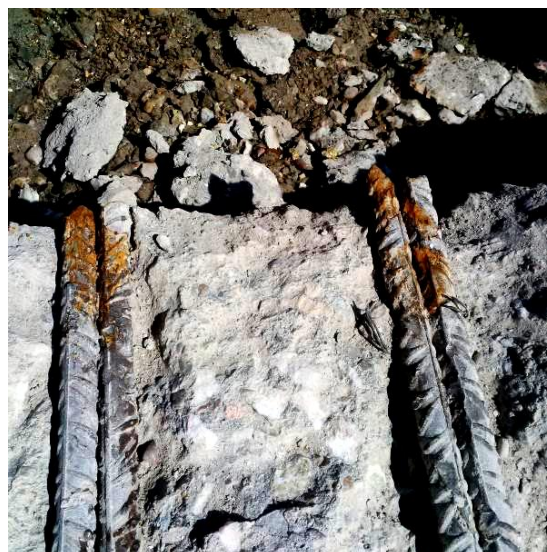
Por otra parte, se han efectuado catas en el muro que se encuentra frente al volcado y se ha podido constatar que estas también presentan un alto estado de corrosión incluso con pérdida de sección.

Fig. 3.77. Muestras acero corroído en el Canal Calzas Anchas, Utrera. (Fuente Vorsevi).

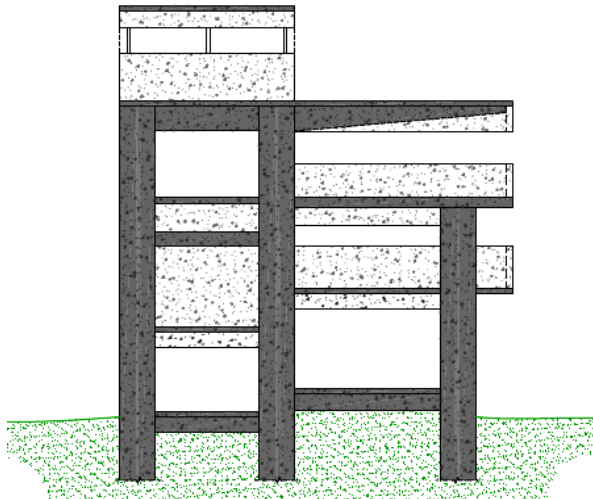
ESTADO INICIAL.

Fig. 3.78. Estado Inicial Rehabilitación Torre Vigía. Castillo San Sebastián. Cádiz. (Fuente: Ayesa). [85]

Diagrama de actuaciones según colores.

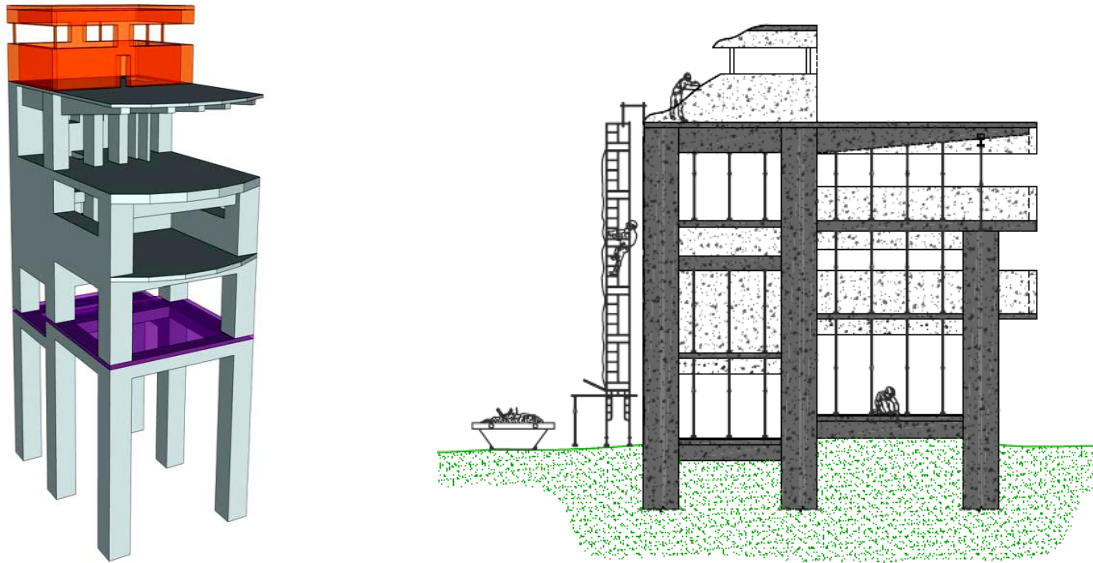
FASE I: Se realizan las siguientes actuaciones iniciales:

Fig. 3.79. Fase I Rehabilitación Torre Vigía. Castillo San Sebastián. Cádiz. (Fuente: Ayesa). [85]

- Saneamiento de solera de planta primera, con eliminación de pavimento, picado superficial y limpieza.
- Refuerzo de solera de la planta primera, con capa de compresión de 5 cm de HA-30 y mallazo de reparto $\phi 8 \# 20 \times 20$.
- Apuntalado de losas de todos los niveles.
- Demolición de vigas de cuelgue de castillete.
- Demolición de cerramientos del castillete.
- Demolición del relleno de la losa de cuarta planta.

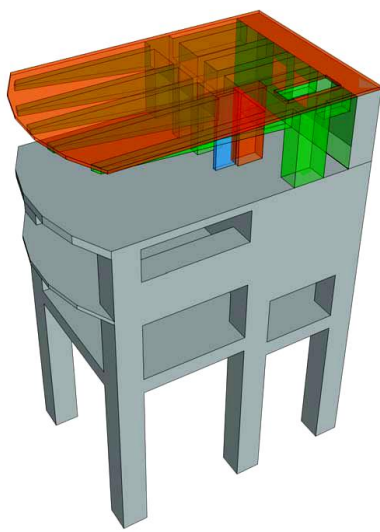
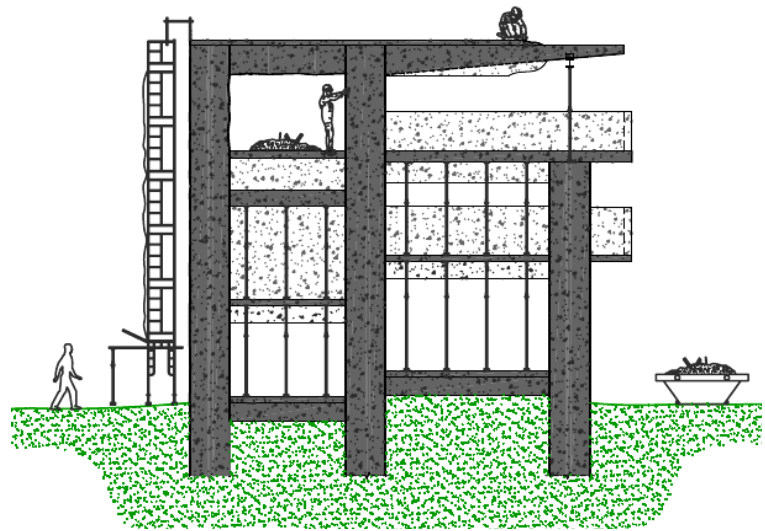
FASE II:

Fig. 3.80. Fase II. Rehabilitación Torre Vigía. Castillo San Sebastián. Cádiz. (Fuente: Ayesa) [85]

- Demolición de petos superiores de planta tercera.
- Demolición de losa de planta cuarta.
- Demolición de petos inferiores de planta tercera.
- Demolición de cerramientos de planta tercera.
- Auscultación / picado de muros, pilares y vigas de planta tercera.
- Reconstrucción del pilar P4-3.
- Demolición del pilar P4-2.

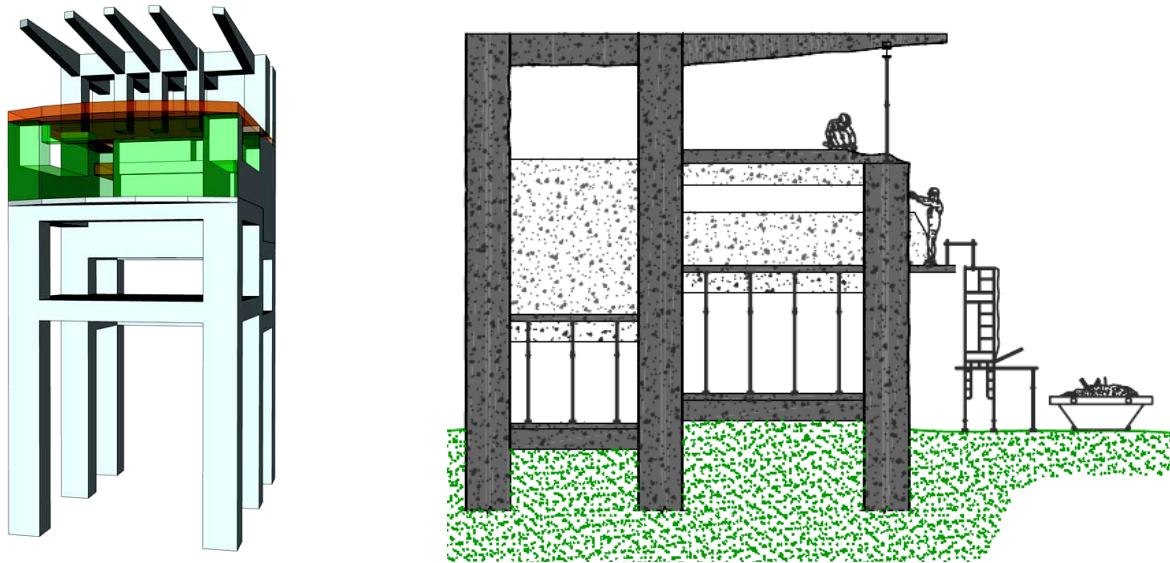
FASE III:

Fig. 3.81. Fase III. Rehabilitación Torre Vigía. Castillo San Sebastián. Cádiz. (Fuente: Ayesa). [85]

- Demolición de losa y losas dobles de planta tercera.
- Demolición de petos inferiores y cerramientos de la planta segunda.
- Auscultación / picado de muros, pilares y vigas de planta segunda.

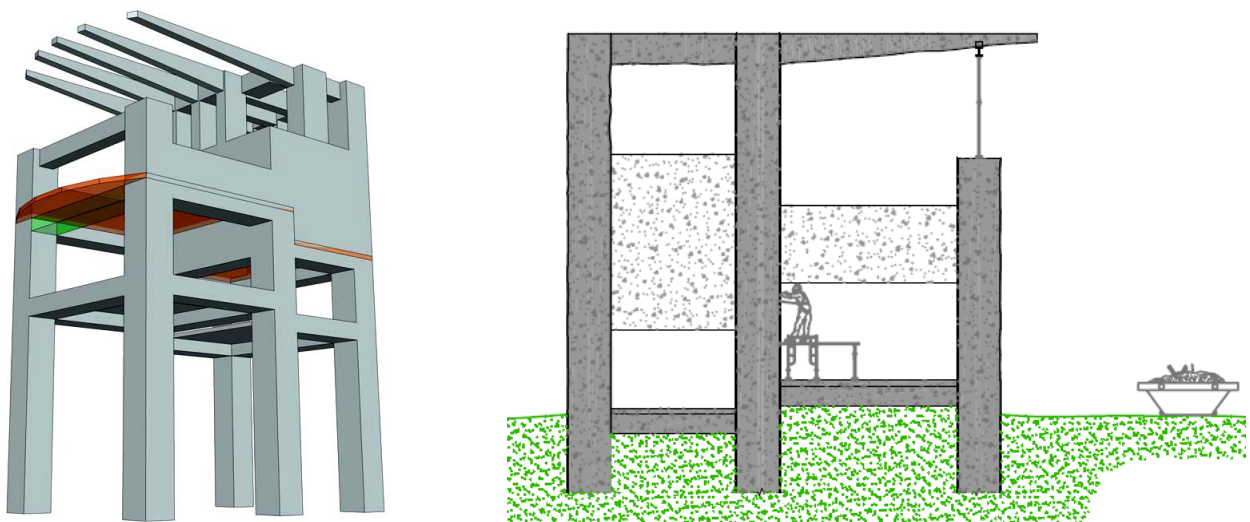
FASE IV:

Fig. 3.82. Fase IV. Rehabilitación Torre Vigía. Castillo San Sebastián. Cádiz. (Fuente: Ayesa). [85]

- Demolición de losa de planta segunda.
- Auscultación / picado de vigas de planta primera.

- Demolición de cerramientos de planta primera.

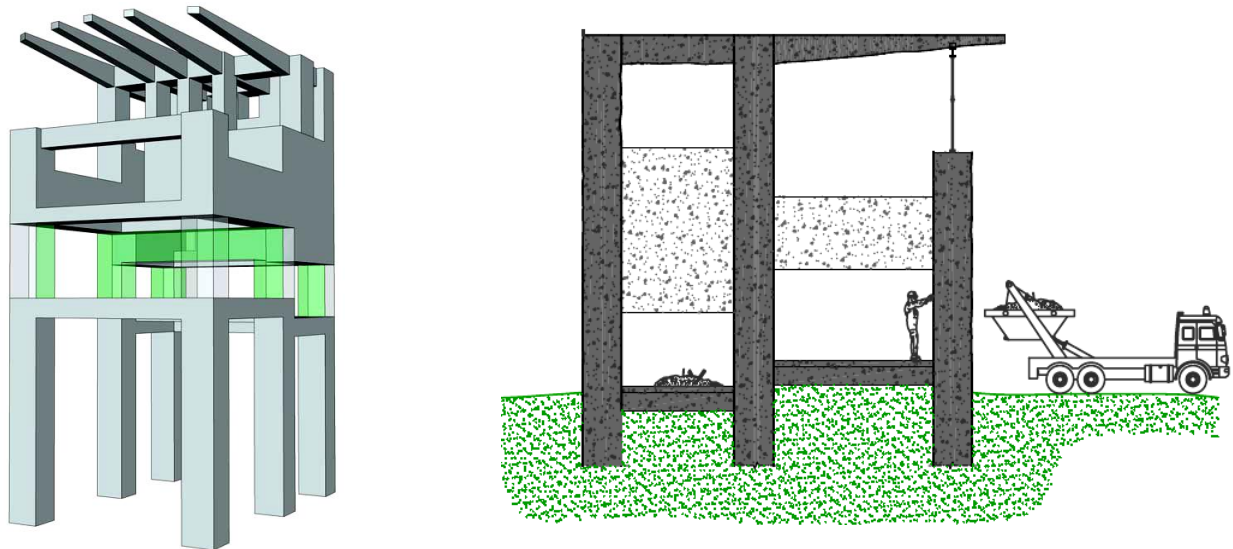
FASE V:

Fig. 3.83. Fase V. Rehabilitación Torre Vigía. Castillo San Sebastián. Cádiz. (Fuente: Ayesa). [85]

- Auscultación / picado de muros y pilares de planta primera.

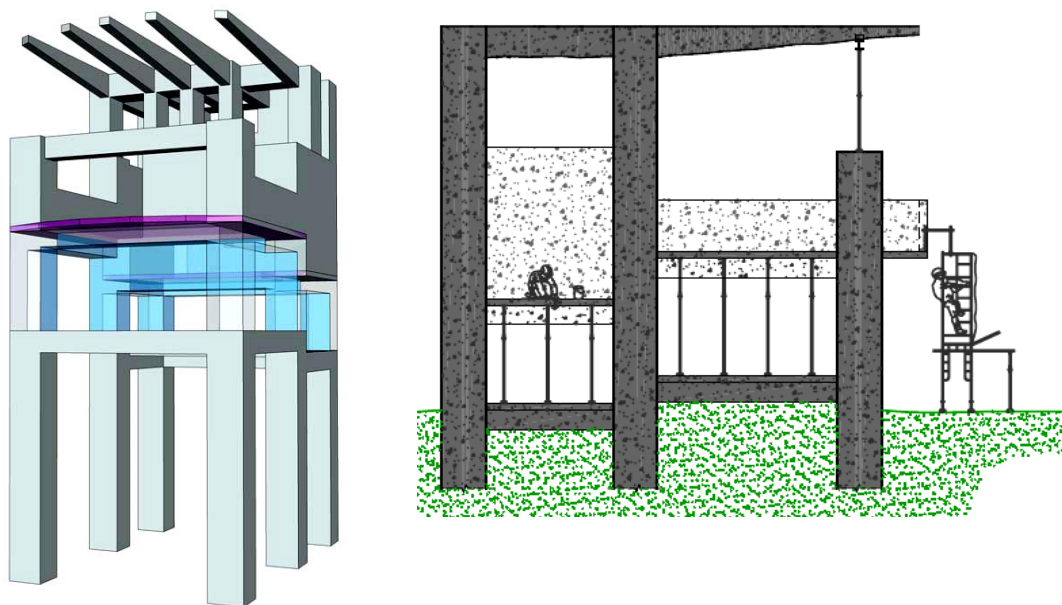
FASE VI:

Fig. 3.84. Fase VI. Rehabilitación Torre Vigía. Castillo San Sebastián. Cádiz. (Fuente: Ayesa). [85]

- Saneo de muros y pilares de planta primera.

- Reconstrucción de losa de planta segunda.

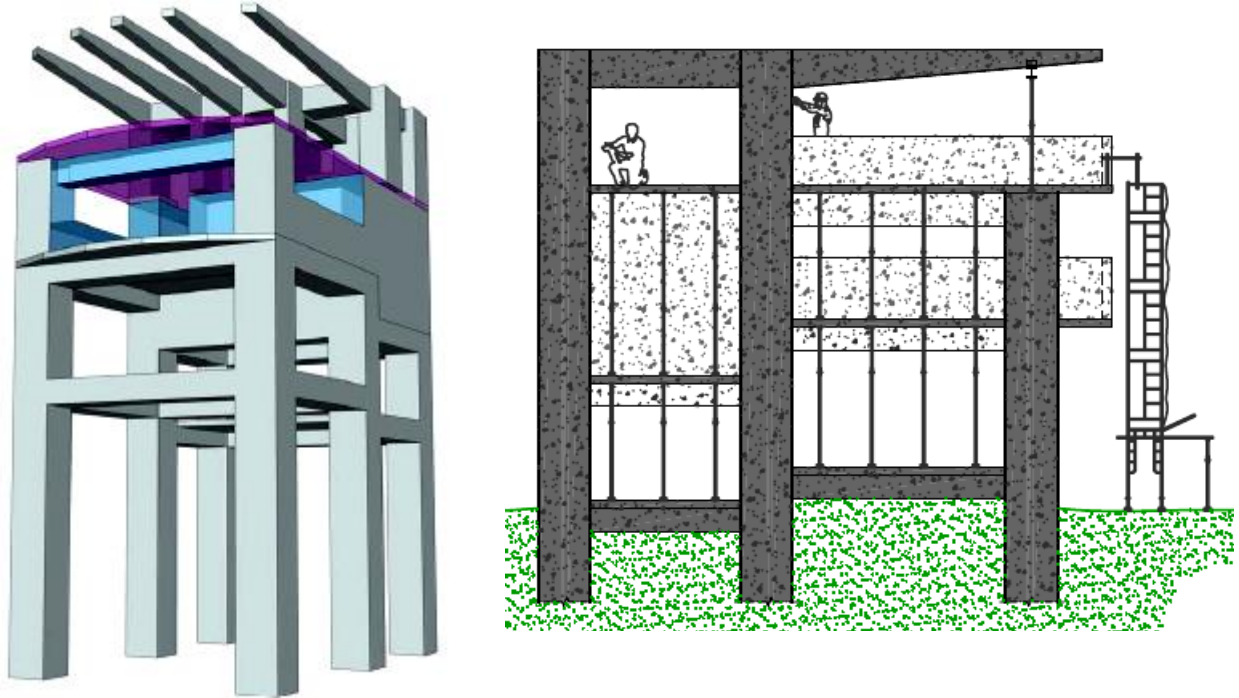
FASE VII:

Fig. 3.85. Fase VII. Rehabilitación Torre Vigía. Castillo San Sebastián. Cádiz. (Fuente: Ayesa). [85]

- Saneamiento de muros y pilares de planta primera.
- Apuntalamiento / cimbrado de planta segunda.
- Reconstrucción de losa de planta segunda.

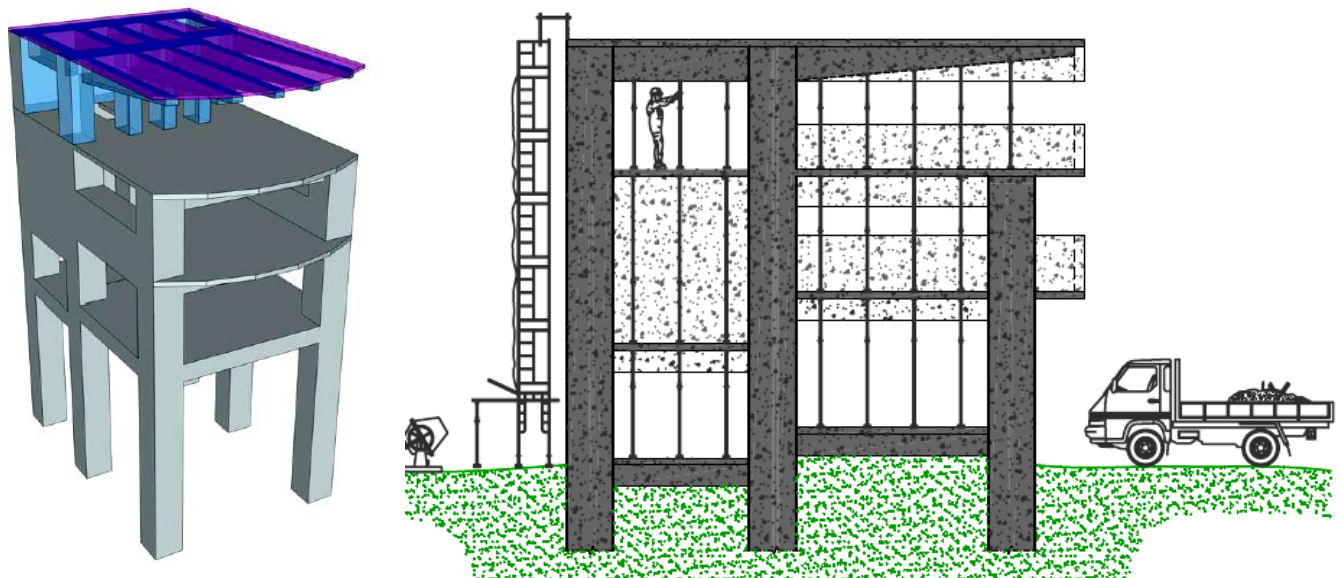
FASE VIII:

Fig. 3.86. Fase VIII. Rehabilitación Torre Vigía. Castillo San Sebastián. Cádiz. (Fuente: Ayesa). [85]

- Saneo de muros, pilares y vigas de planta tercera.
- Apuntalamiento / cimbrado de planta cuarta.
- Reconstrucción de losa de planta cuarta.

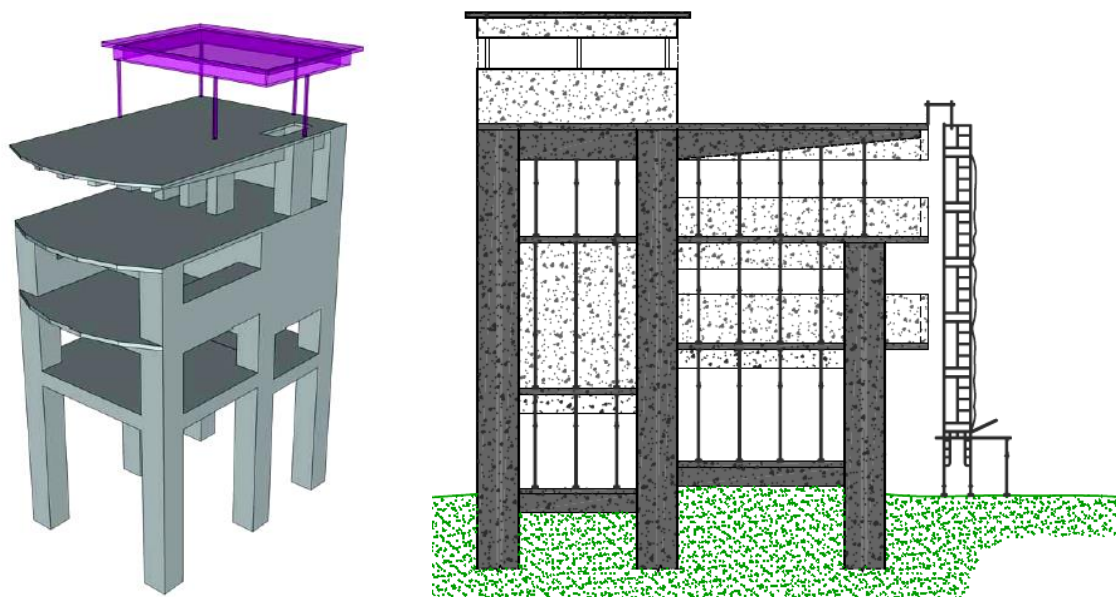
FASE IX:

Fig. 3.87. Fase IX. Rehabilitación Torre Vigía. Castillo San Sebastián. Cádiz. (Fuente: Ayesa). [85]

- Reconstrucción de pilares metálicos del castillete.
- Reconstrucción de vigas de cuelgue y losa del castillete.
- Reconstrucción de cerramientos del castillete

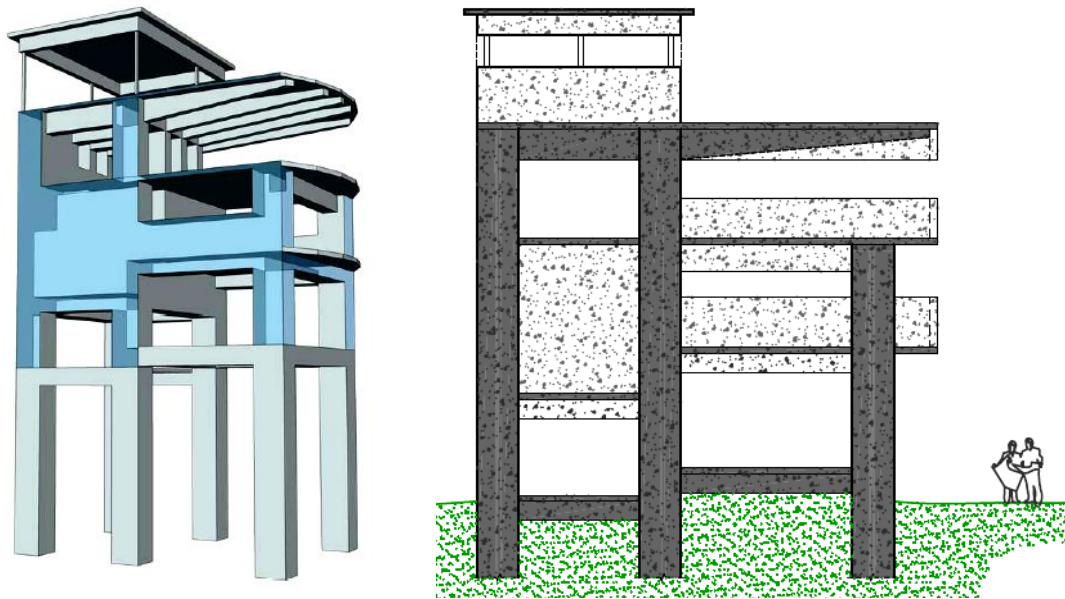
FASE X:

Fig. 3.88. Fase X. Rehabilitación Torre Vigía. Castillo San Sebastián. Cádiz. (Fuente: Ayesa) [85]

- Picado, pasivación y saneo de todas la fachadas.
- Retirada de puntales de las losas reconstruidas.
